REVISÃO	DATA	DESCRIÇÃO	ARQ
00	JUNHO/2024	EMISSÃO INICIAL	PB-RGS-CEME-ELE-PLA-FLO6_06-REV00

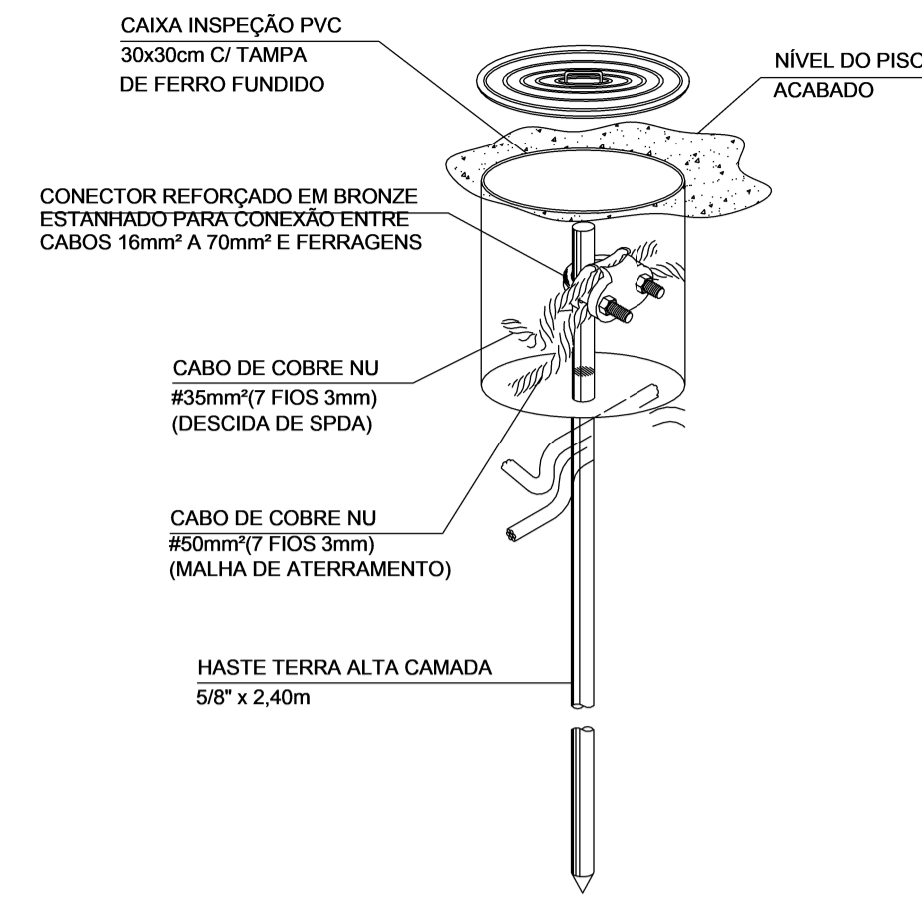
DETALHE DE INSTALAÇÃO DE CAIXA DE INSPEÇÃO TIPO SOLO  
DETALHE 1  
SEM ESCALA
